Auto slaat niet aan

J.A. van Gessel
Dealer 363
14 mei 2011

casus dt-170

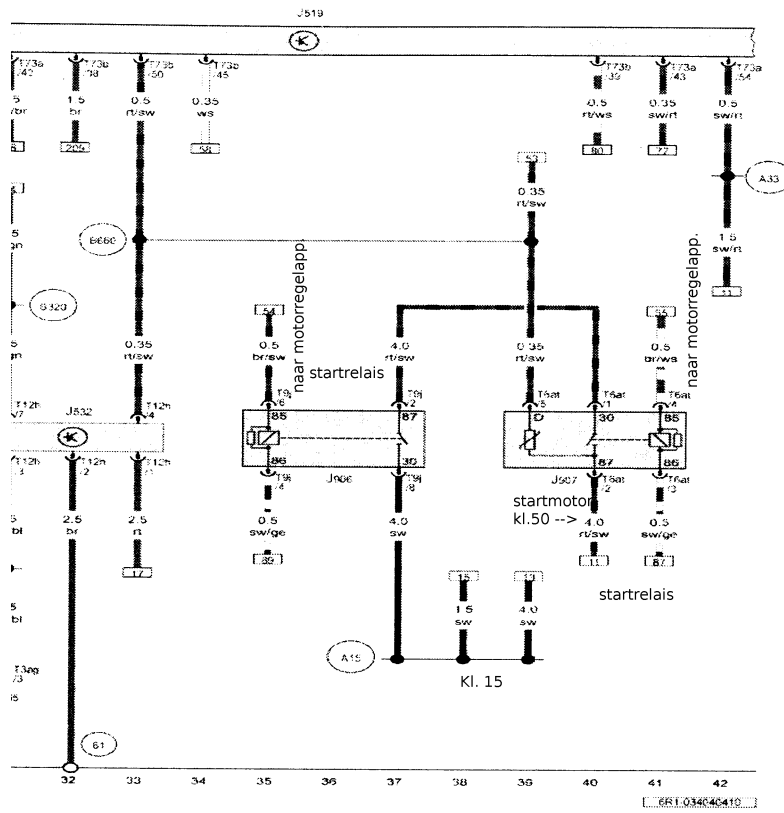
Figuur 1.3: Aansturing startrelais

De auto is voorzien van een start-stopsysteem. Bij het omdraaien van de sleutel in de start stand gaat het startsignaal vanaf de stuurkolomelektronica en BCM vandaar uiteindelijk naar het motorregelapparaat. Dit alles gebeurt via de CAN bus. Het motorregelapparaat zit op de aandrijving-canbus en is een highspeed canbus Het motorregelapparaat stuurt de startrelais aan. zie fig 1.3.

Uit de storing geheugens blijkt dat niets met het motorregelapparaat kan communiceren en dus kan de auto ook niet starten. Voor communicatie heb ik alleen Kl. 30, Kl. 15, massa en CAN-verbinding nodig.

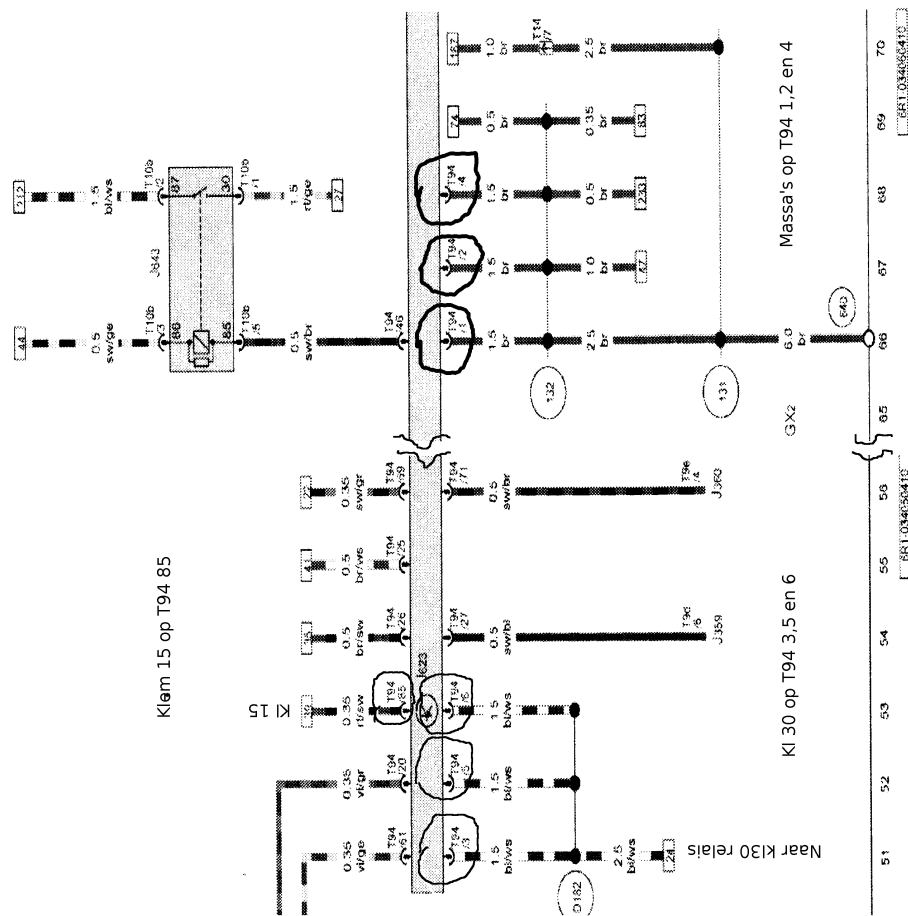
Figuur 1.4: Klem 15 30 en 31

Schema helemaal nalopen om de plussen massa's en klem 15's te vinden. In figuur 1.4 heb ik alle delen van het schema die ik nodig had proberen samen te voegen.

Voor de zekerheid nog de spanningsval gemeten over de massa maar die is met 0.01 Volt ook in orde. Op T94/85 met scope gecontroleerd of klem 15 aanwezig

is. Ook hier een mooie schone klem 15 van 11.85 Volt. Wat spanning voorziening aangaat zou het motorregelapparaat dus moeten kunnen communiceren. Volgens de gateway lijst is het motorregelapparaat nog niet aanwezig.

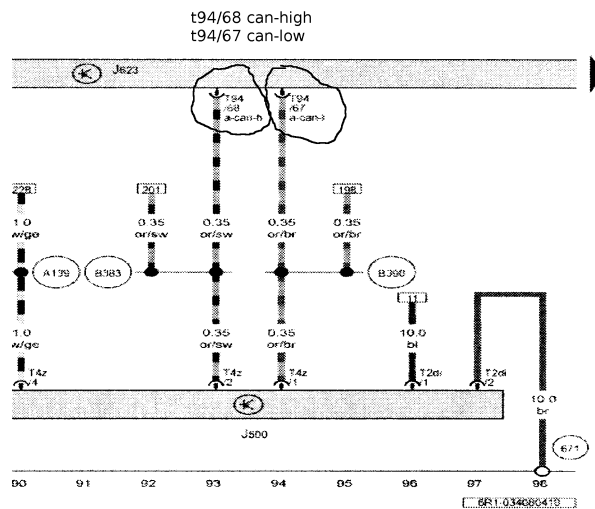
Figuur 1.5: Canbus aansluitingen naar canbus knooppunt

Het motorregelapparaat heeft 2 CAN-bus aansluitingen (zie figuur 1.5). Op t94/67 en t94/68 met scope tussen t94/68 en massa en t94/67 en massa gemeten. (zie figuur 1.6 en figuur 1.7).

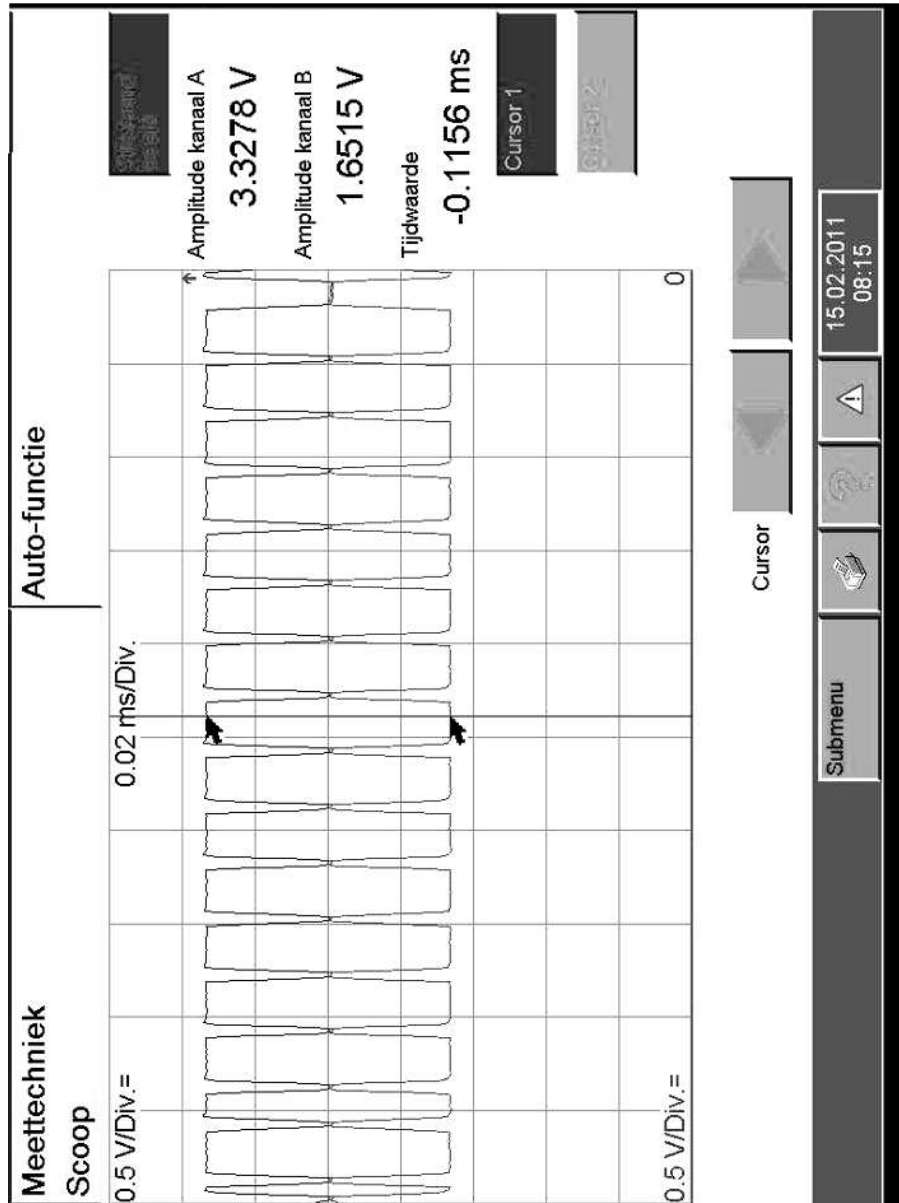
Figuur 1.6: Canbus signaal (dominant) met motorregelapparaat aangesloten

Er is inderdaad signaal . Het can signaal ziet er m.i. goed uit.

Volgens iso-11898-2 moet het spanningsverschil van CAN recessief naar CAN dominant groter als 0.9 Volt zijn en ik zit op 3.62V-2.42V=1.2V voor Can_H en 2.59V-1.63V=0.96V voor Can_L

Het spanningsverschil tussen Can_H dominant en Can_L dominant moet groter zijn als 1.2V en ik zit op 3.62V-1.63V=1.99V.

Aan de hand van de DISS melding het testregelapparaat van PON gemonteerd en ik had gelijk communicatie.

- Nieuw regelapparaat gemonteerd
- Startblokkering aangepast
- Verstuivers aangepast
- Regelapparaat gecodeerd
- Alles weer terug gemonteerd
- Storingsgeheugens gewist
- Readinesscode gegenereerd
- Proefrit.
- Storing geheugens uitlezen

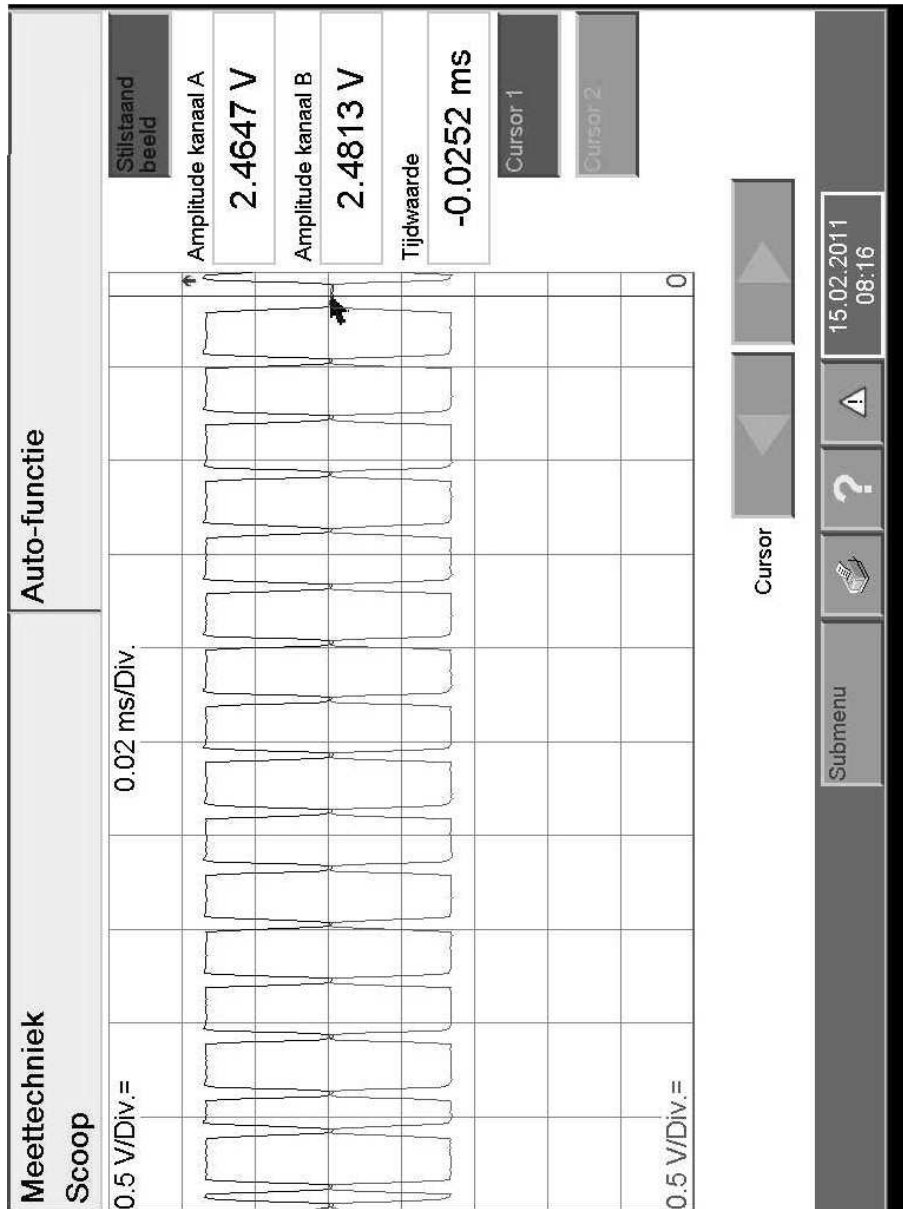
Figuur 1.7: Canbus (regressief) signaal met motorregelapparaat aangesloten

Verder mag het verschil tussen Can_H recessief en Can_L recessief niet lager zijn als -0,5V en ik zit op 2.42V-2.59V=-0.17V dus dat klopt ook.

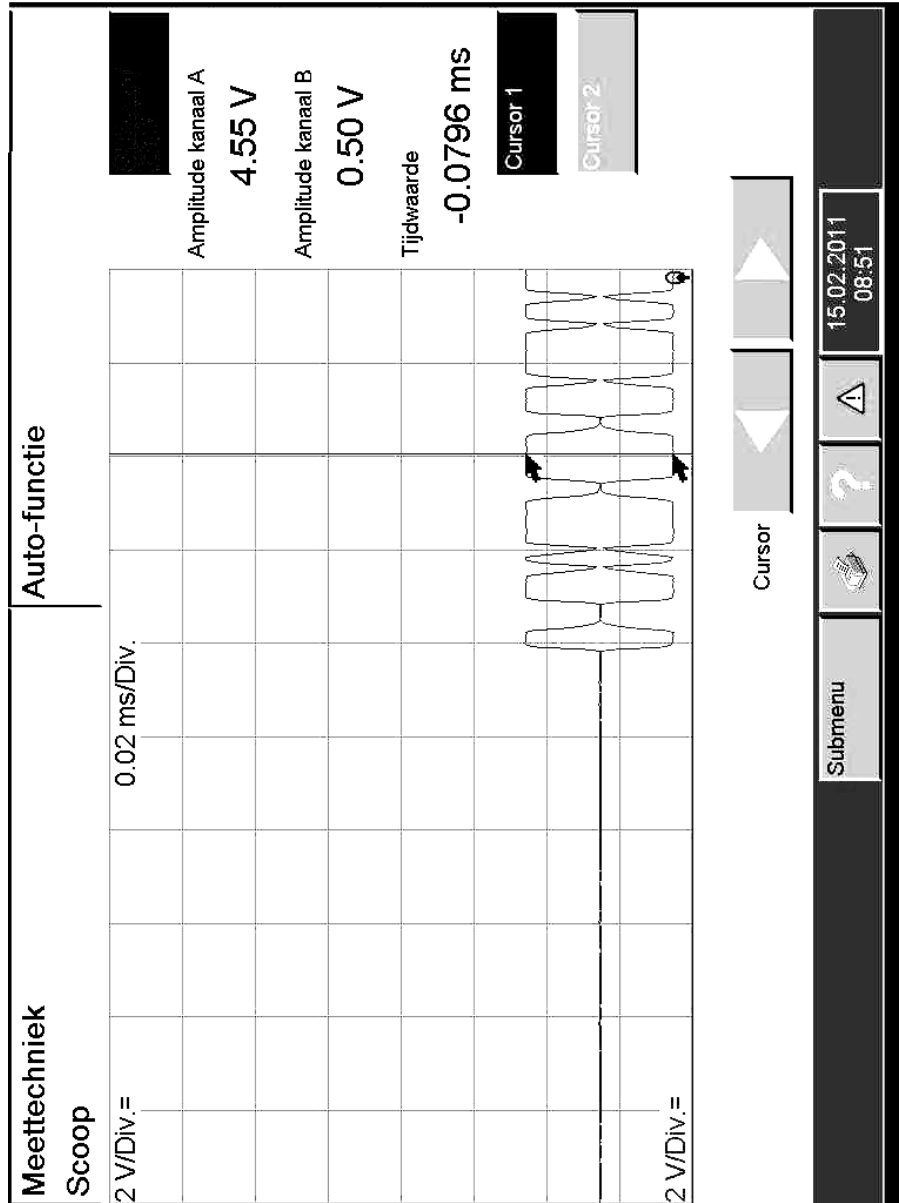
Figuur 1.8: Canbus signaal (dominant) met motorregelapparaat los

Om te controleren of de CAN-bus signalen ook daadwerkelijk van de andere regelapparaten af komen en niet uit het motor regelapparaat. Motor regelapparaat losgekoppeld en nogmaals CAN-bussignaal gemeten (zie figuur 1.8). Er komt inderdaad signaal van de andere regelapparaten. Het spanning niveau is wat veranderd maar dat zou kunnen kloppen omdat ik met een losgekoppeld motor regelapparaat ook een afsluitweerstand uit het circuit heb gehaald.
