Testmeting met Volvo op 01-10-2004 locatie Meidoorn 15 Haaksbergen

Logbestand 011004meting1.txt starttijd GPS:

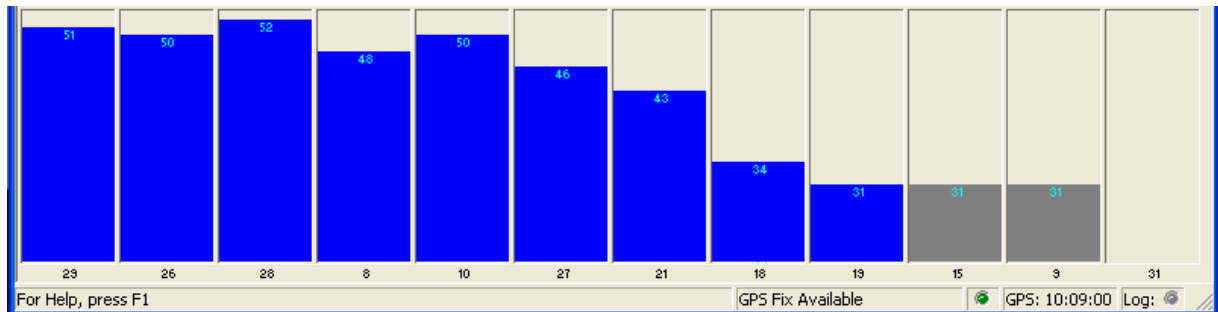
Meting 1: antenne midden op het dak (horizontaal)

Van 10.08 - 10.10

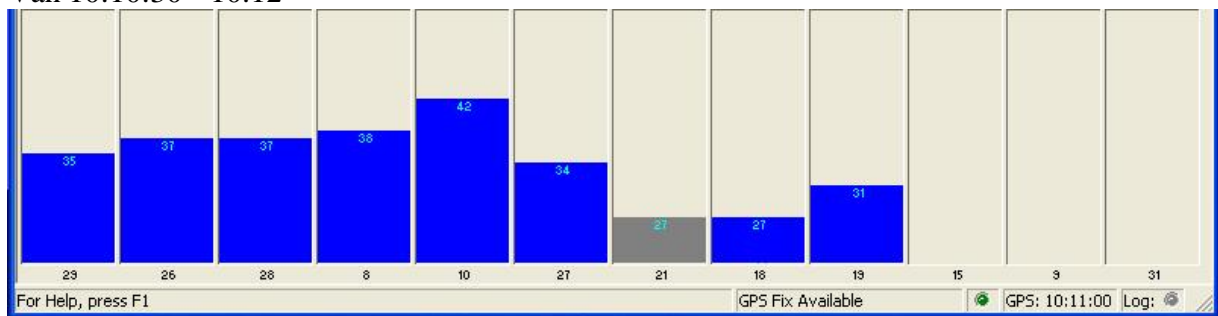
Meting 2: antenne midden onder het dak (horizontaal op z'n kop)

Van 10:10:30 - 10.12

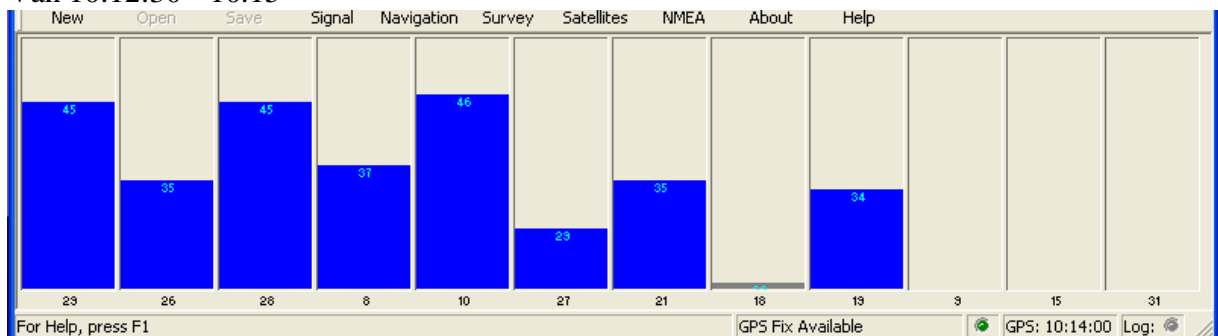
Meting 3: antenne op dashboard midden achter de voorruit (horizontaal)

Van 10.12:30 - 10.15

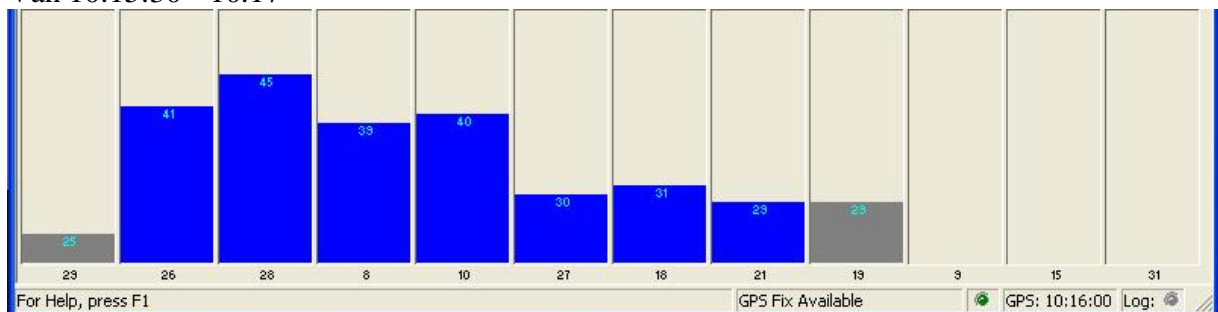
Meting 4: antenne op dashboard bij linker raamstijl (horizontaal)

Van 10.15:30 - 10.17

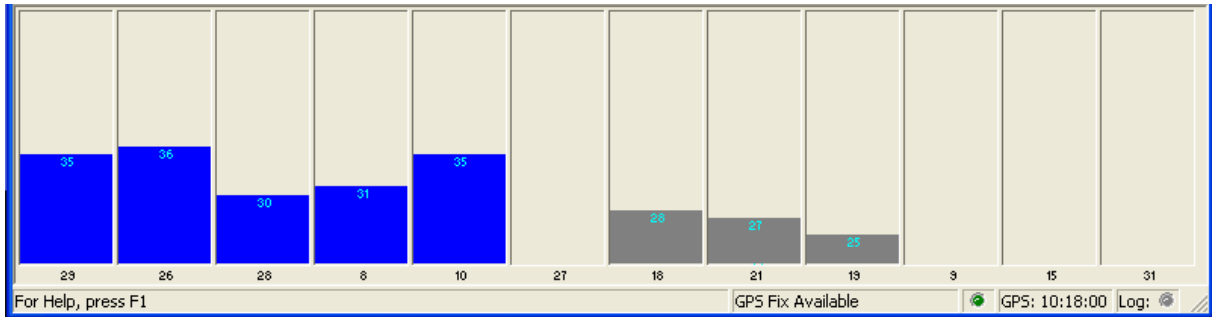
Meting 5: antenne op dashboard bij rechter raamstijl (horizontaal)
 Van 10.17:30 - 10.19

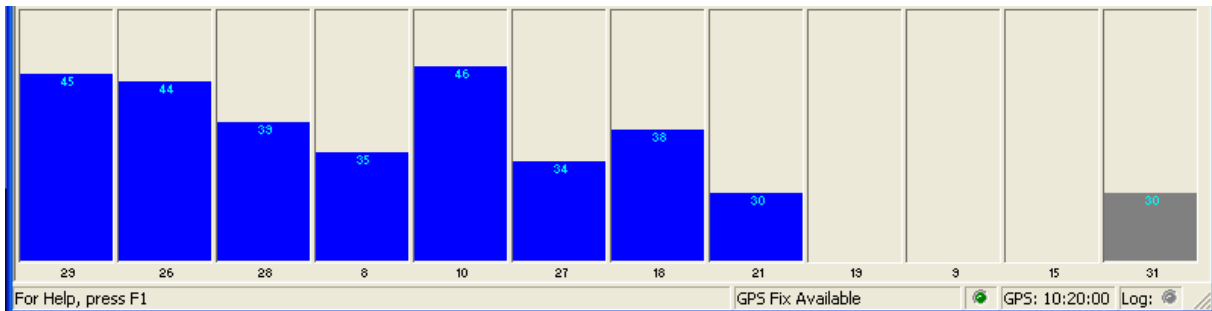
Meting 6: antenne achter de spiegel (horizontaal)
 Van 10.19:30 - 10.21

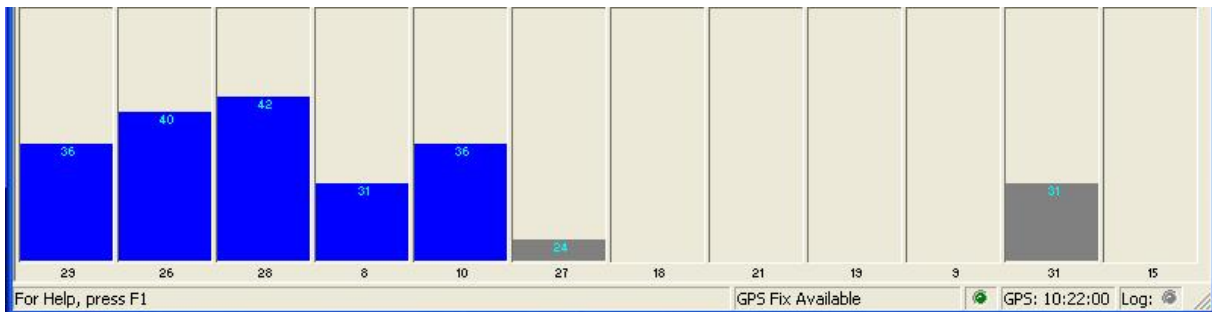
Meting 7: antenne in dashboardkast (horizontaal)
 Van 10.21:30 - 10.23

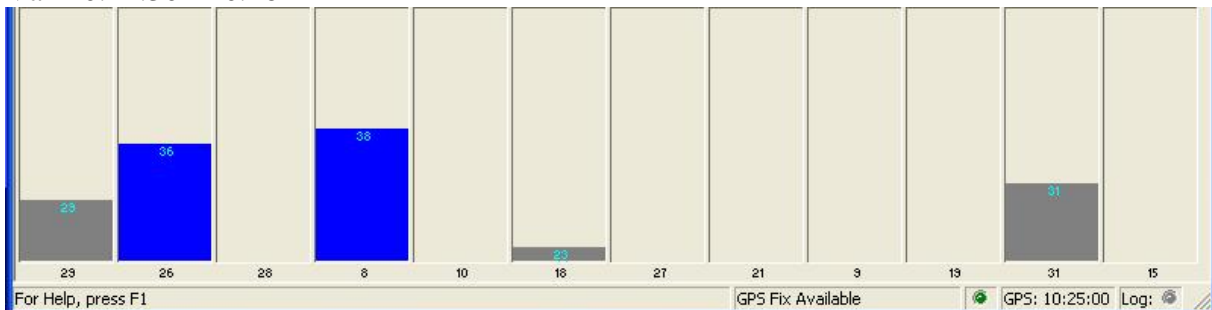
Meting 8: antenne midden op dashboard (horizontaal op z'n kop)
 Van 10.24:30 - 10.26

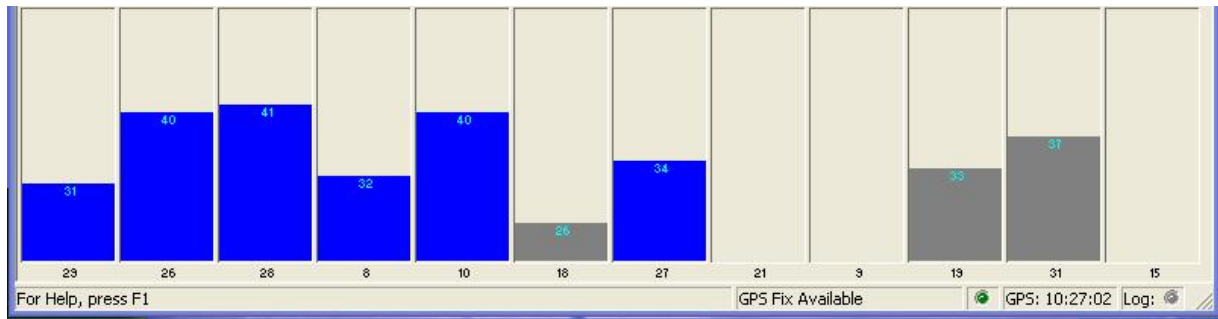
Meting 9: antenne op z'n linker kant midden op dashboard achter de voorruit (verticaal)
 Van 10.26:45 - 10.28

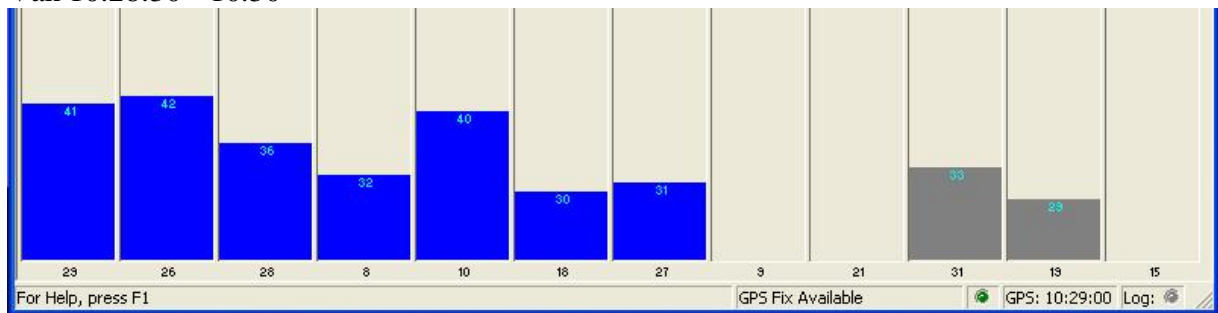
Meting 10: antenne op z'n rechter kant midden op dashboard achter de voorruit (verticaal)
 Van 10.28:30 - 10.30

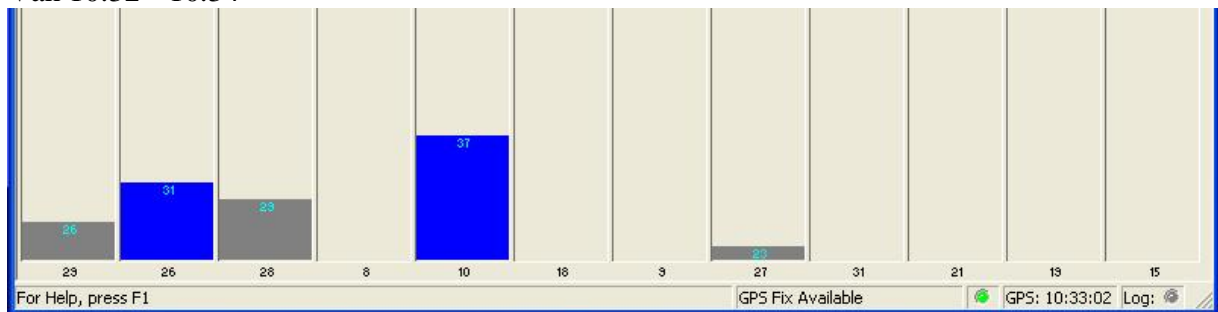
Meting 11: antenne onder de motorkap op motorblok (horizontaal)
 Van 10.32 - 10.34

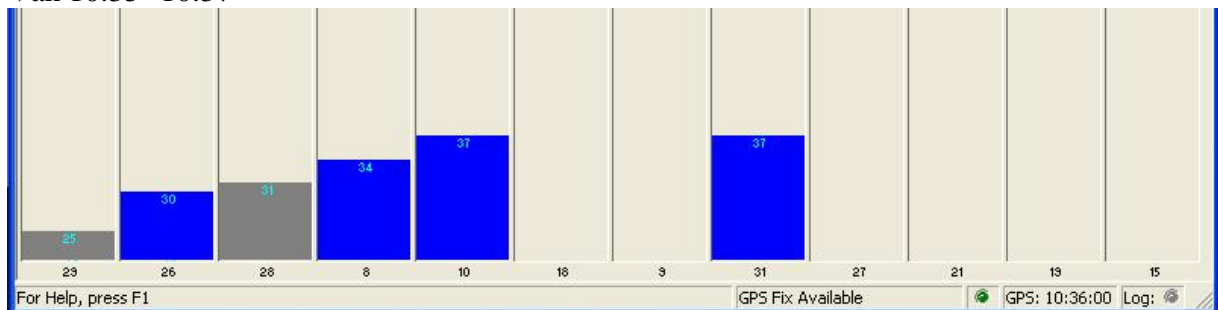
Meting 12: antenne op z'n kop aan de onderkant van de carrosserie (midden)
 Van 10.35- 10.37

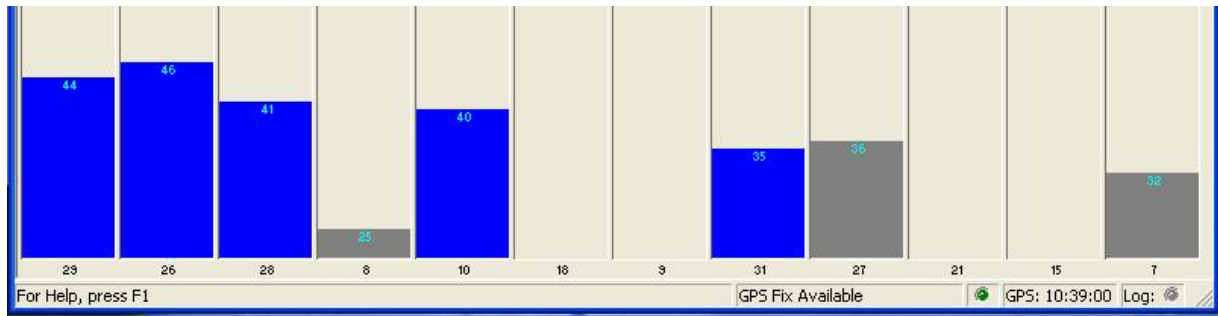
Meting 13: antenne op voorbumper (horizontaal midvoor)
 Van 10.38- 10.40

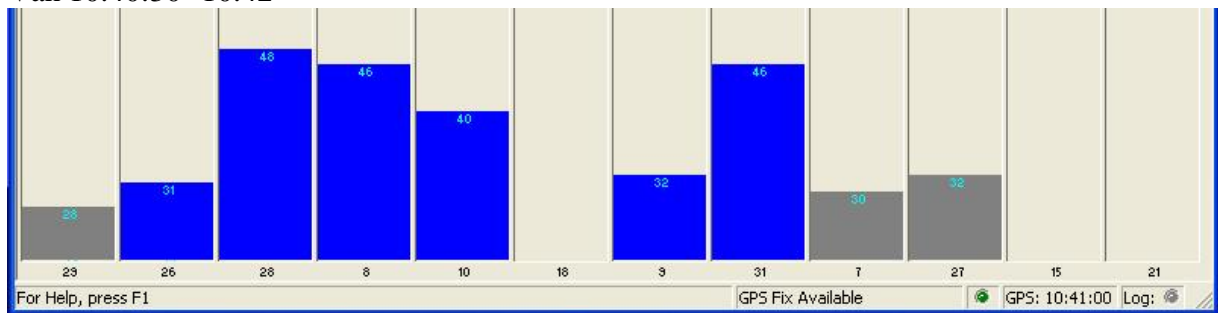
Meting 14: antenne op achterbumper (horizontaal midachter)
 Van 10.40:30- 10.42

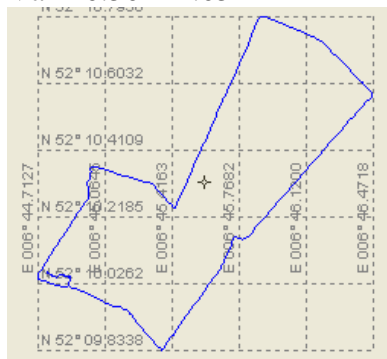
Meting 15: antenne op dak testrit
 Van 10.50- 11.05

Route meidoorn,lijsterbes, veldmaterstraat, geukerdijk, scouting, hanenbergweg, hazenweg, kolenbranderweg, veldmaterstraat, lijsterbes, meidoorn

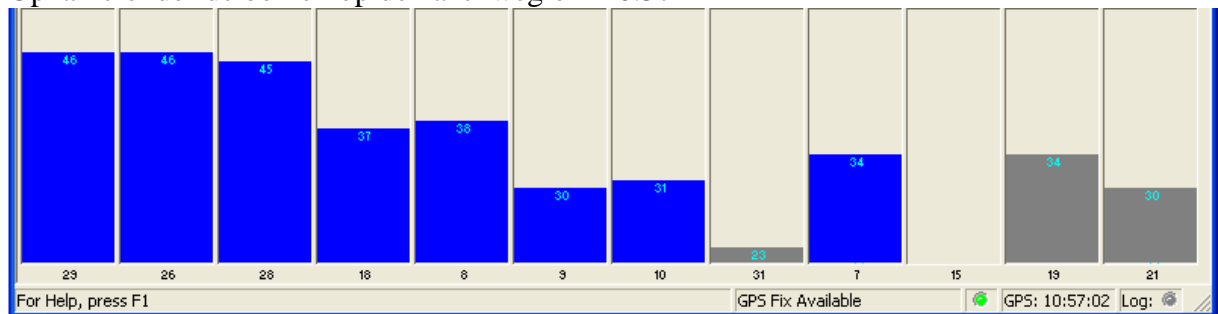
Opname onder de bomen op de hazenweg om 10.57
